Реставрация мозаичных панно в "Первомайском"

Как мы выполняли реставрацию мозаичных панно,
для кинотеатра "Первомайский".

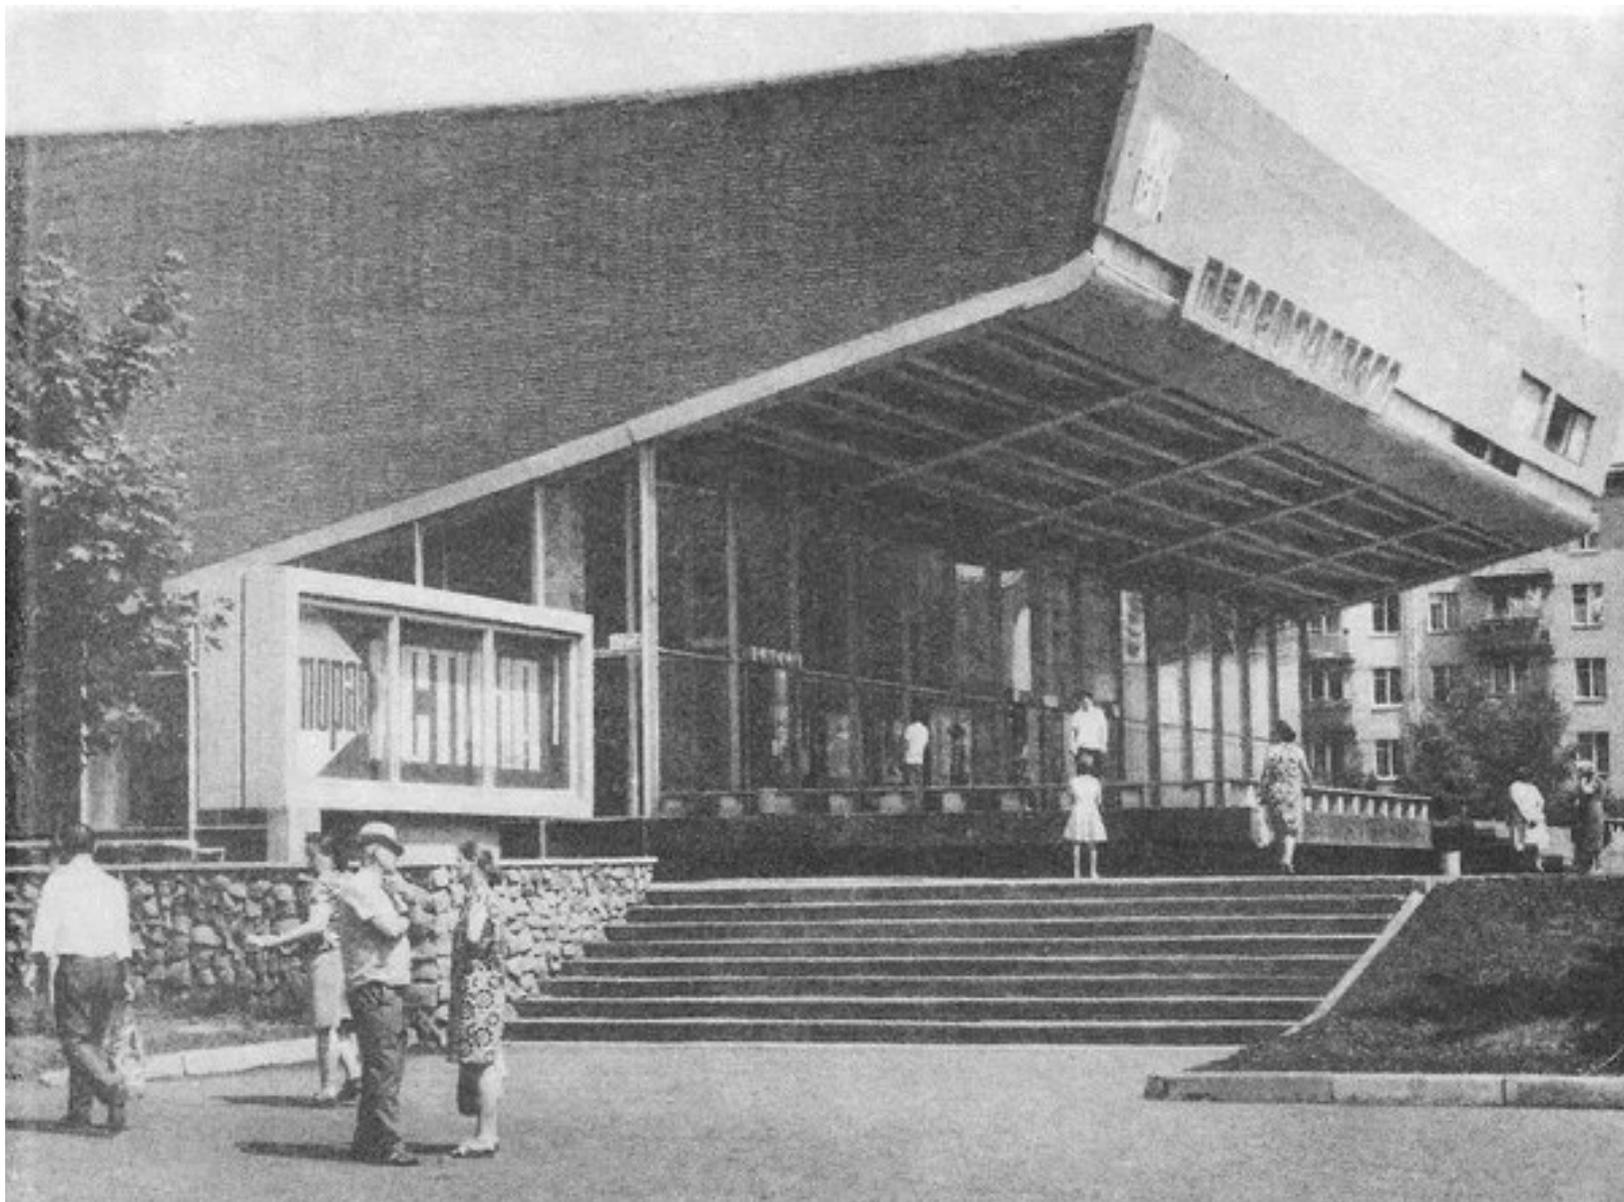
Кинотеатр "Первомайский" до реставрации

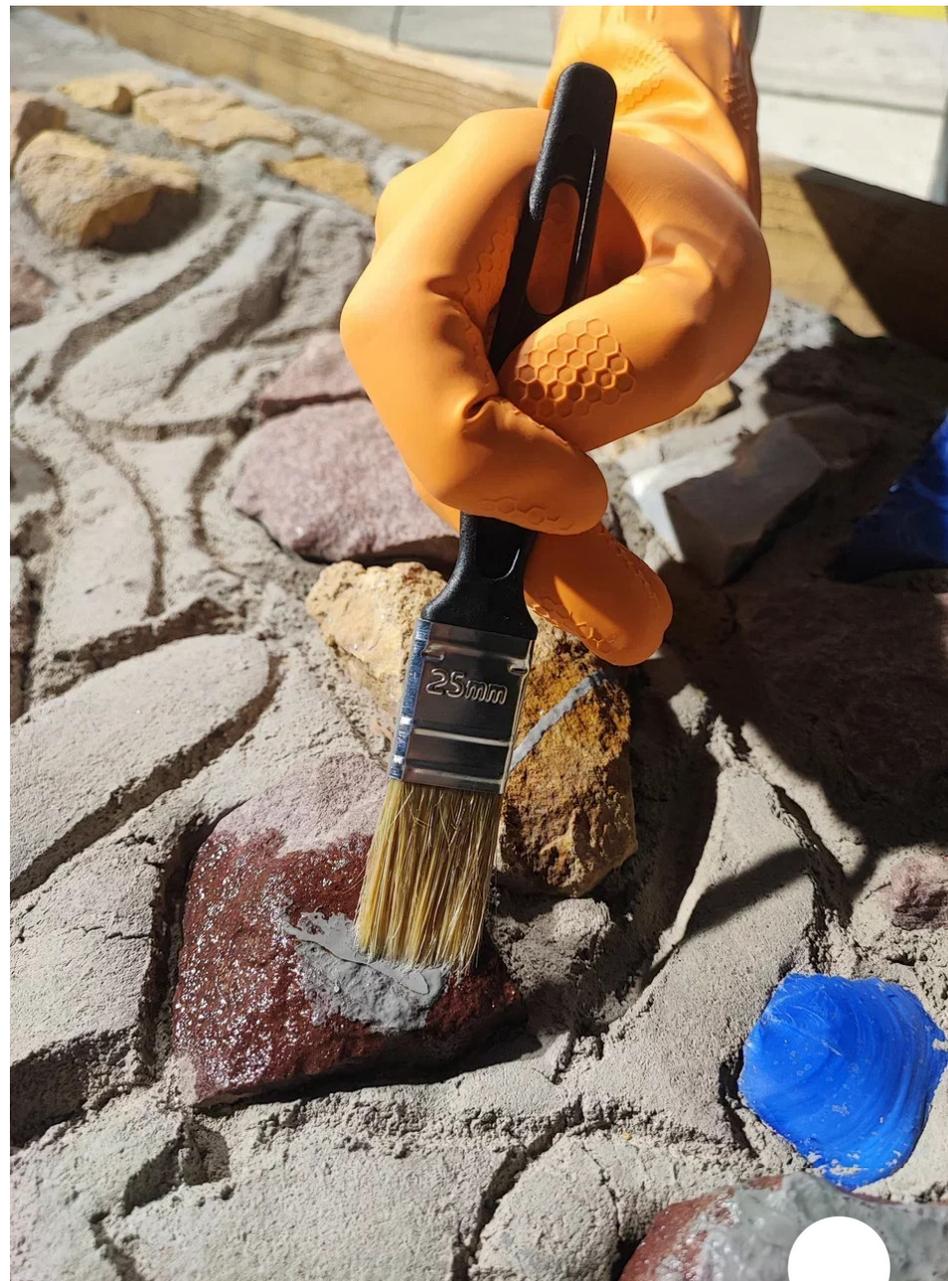
После мы разобрали деревянные коробки и смогли осмотреть панно более детально. Во время этого осмотра мы обнаружили множественные трещины в основаниях панно, сколы и утраты несущего слоя.

В процессе выполнения реставрационных работ

Фрагмент одного из мозаичных панно в процессе реставрации.

устранение трещин и закрепление мозаичных участков, чья связь с несущей основой была нарушена. Трещины и пустоты заполнялись клеящим составом, при помощи инъектирования.

После высыхания клеящего состава, трещины заделывались гипсовым раствором, идентичным авторскому. Реставрируемые участки зачищались и приводились к экспозиционному виду. Также, на поверхности панно просматривались ржавые пятна, их мы обработали специальным раствором и удалили механически.
